Coastline evolution at Balneario Parque Mar Chiquita, Argentina

A Merlotto*, GR Bértola

CONICET y Centro de Geología de Costas y del Cuaternario, Universidad Nacional de Mar del Plata, C.C. 722-Correo Central, 7600 Mar del Plata, Argentina. * E-mail: amerlott@mdp.edu.ar

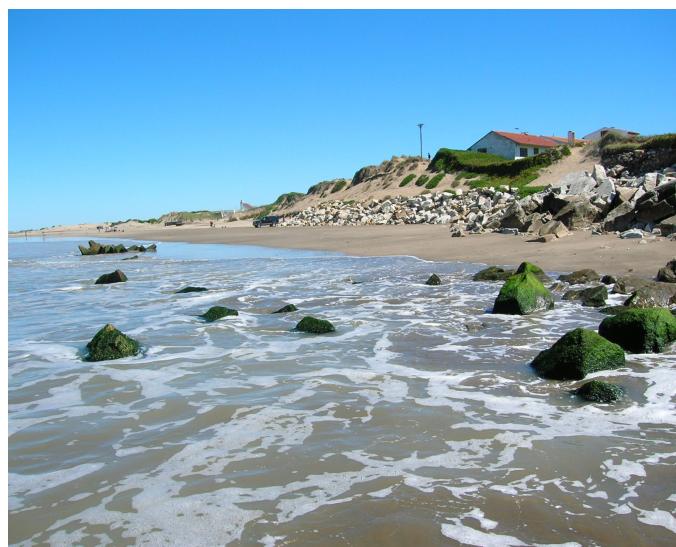
Figure 1. Coastline retreat at Parque Balneario Mar Chiquita, in Argentina.
Figura 1. Retroceso de la línea de costa en el Parque Balneario Mar Chiquita, Argentina.

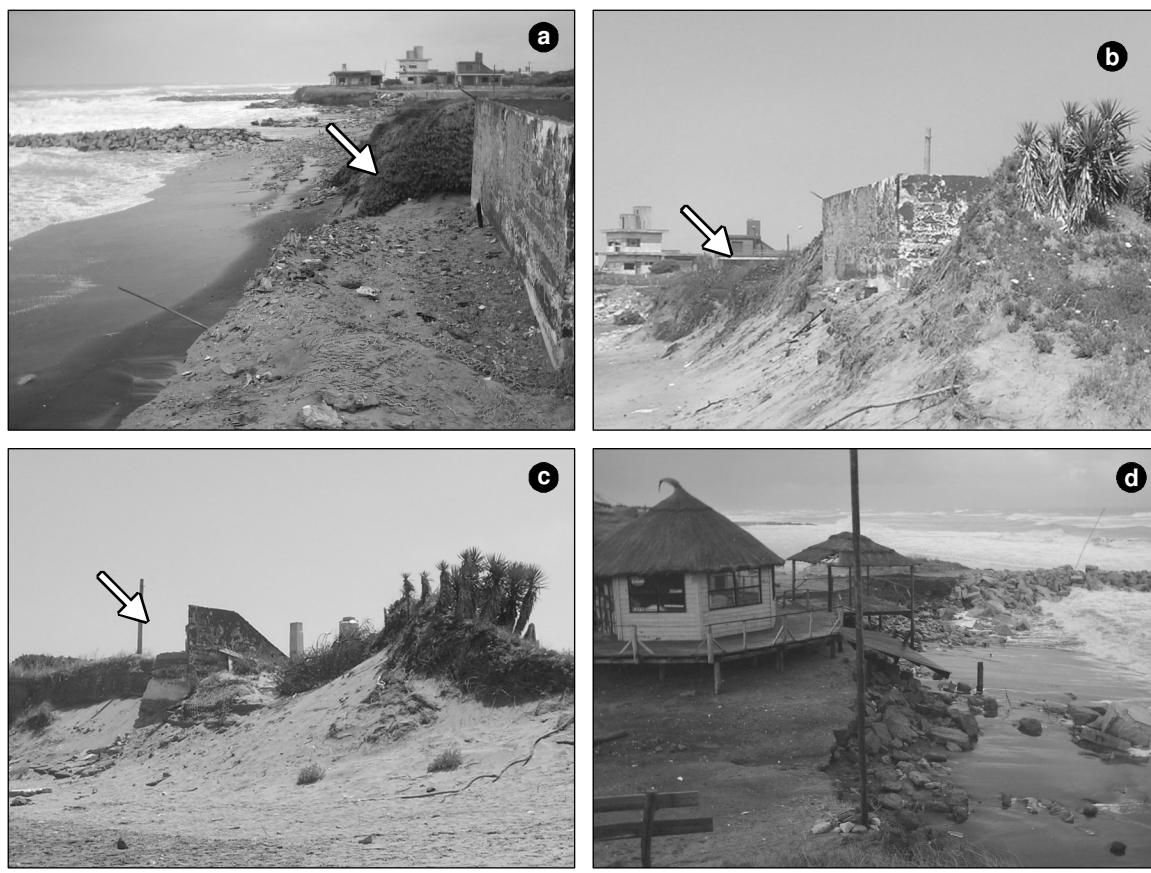
Figure 4. Cliff retreat to the left of San Martín Ave. during Sudestada storms in (a) May 2006, (b) October 2006, and (c) January 2007. (d) Collapsed building on the beach next to San Martín Ave. in May 2006.

Figura 4. Retroceso del acantilado a la izquierda de la Av. San Martín durante Sudestadas de (a) mayo de 2006, (b) octubre de 2006 y (c) enero de 2007. (d) Derrumbe de construcción balnearia próxima a la Av. San Martín en mayo de 2006.

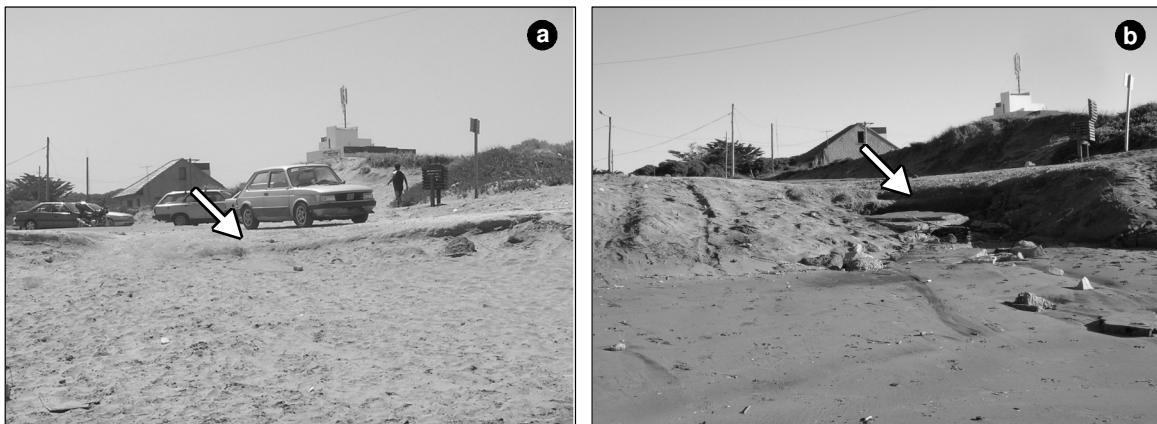
Figure 5. San Martín Ave. viewed from the beach: (a) January 2007 and (b) April 2007. Observe the rubble and the decrease in beach level.

Figura 5. Vista de la Av. San Martín desde la playa: (a) enero de 2007 y (b) abril de 2007. Obsérvense los restos de escombros y el descenso del nivel de playa.
