El evento erosivo de la playa de Mismaloya, Jalisco, México

Erosion event at Mismaloya Beach, Jalisco, Mexico

A study was carried out to determine the causes of the sudden disappearance of Mismaloya Beach, Jalisco (Mexico), in the early hours of 8 September 2001. This event occurred in a few hours, leaving behind a 2-m-high beach scarp as well as restaurants and *palapas* flooded by the ocean. Bathymetric and beach profiles were done to know the morphology and evolution of the coastal zone, and the bathymetry and eroded sediment volumes were obtained. Analyses were made of the coastal profile slopes, the physical characteristics of the sediments and the zone hydrodynamics. The event was caused by a slump of the sediments that lay over very steep slopes of the coastal profile (up to 18°), as a consequence of the weight and tixotropic properties of the sediments.

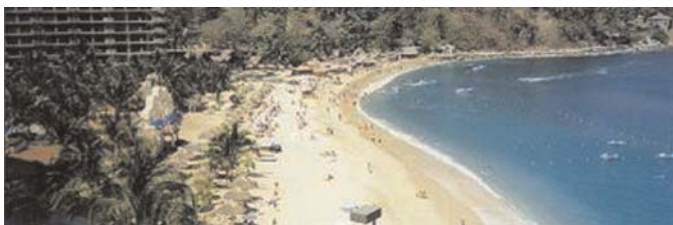
Figura 1. Vista panorámica de la playa original de Mismaloya.
Figure 1. Scenic view of the original beach at Mismaloya.

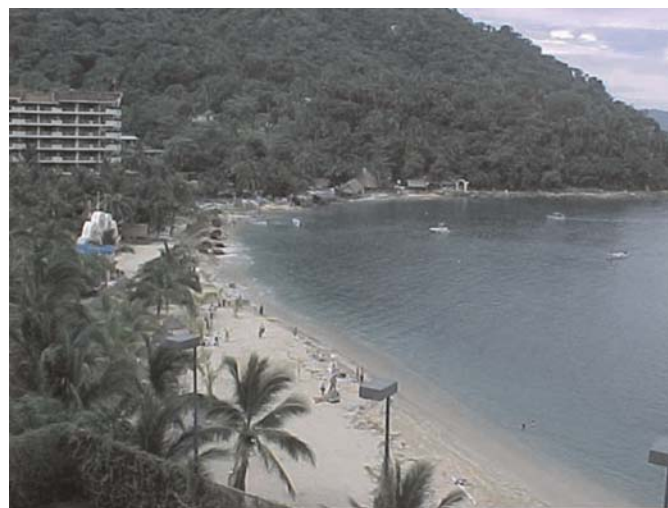
Figura 2. Vista panorámica de la playa mostrando el escarpe originado después del evento.
Figure 2. Scenic view of Mismaloya Beach showing the scarp produced by the event.

beach had almost completely disappeared, leaving a vertical scarp along nearly 200 m of beachline and a flooded coastal zone, with rubble and foundations uncovered by erosion. The scarp was 2 m high and had an angle of 90° in the central part of the beach. The drainage pipes of La Jolla de Mismaloya Hotel lay exposed, and the beach *palapas* had been demolished (figs. 1, 2, 3).

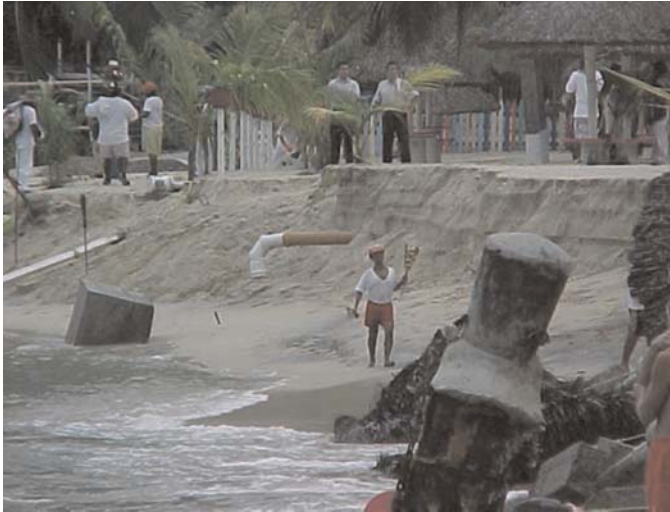
Figura 3. Fotografía donde se observa la erosión y el escarpe de la playa después del evento erosivo.
Figure 3. Photograph showing the erosion and beach scarp after the event.

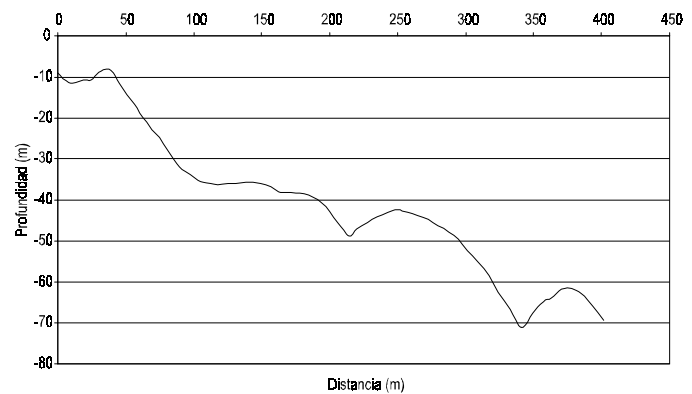
Entre los perfiles batimétricos del 2 al 6 (figs. 7, 8, 9, 10, 11) se observa un comportamiento similar: pendientes pronunciadas al inicio de cada sección, con valores de 10° , 15° , 17° , 18° y 12° , los cuales aumentan conforme al número de perfil, disminuyendo en el perfil batimétrico 6 (fig. 11), a un lado de la punta rocosa.

Bathymetric profiles 2 to 6 (figs. 7, 8, 9, 10, 11) present a similar behaviour, with steep slopes at the beginning of each section of 10° , 15° , 17° , 18° and 12° , respectively. Note that the slope values increase with the profile number and decrease in profile 6 (fig. 11), next to the headland.

La figura 19 muestra la sección más detallada del perfil de playa y batimétrico, antes y después del evento erosivo, tomando como base el perfil batimétrico 4 (fig. 9) a una profundidad de cambio de pendiente de 41 m. Con base en este esquema se realizó un cálculo aproximado del volumen de material sedimentario erosionado durante el primer evento erosivo e integrándolo a toda la playa de Mismaloya, dando como resultado un total de 310, 332 m³.

bathymetric profile 4 as basis (fig. 9), with a change in slope at a depth of 41 m. Based on this, an approximate calculation was made of the volume of sedimentary material eroded during the first erosive event and integrated to the whole beach, giving a result of 310, 332 m³.

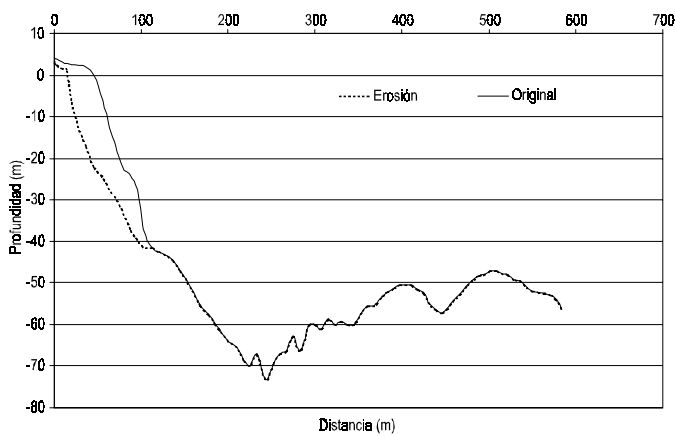
Figura 18. Comparación del perfil costero antes y después de la erosión de la playa, incluyendo el deslizamiento y la erosión por el oleaje de tormenta.
Figure 18. Comparison of the coastal profile before and after the erosion of the beach, including the slump and erosion due to storm waves.

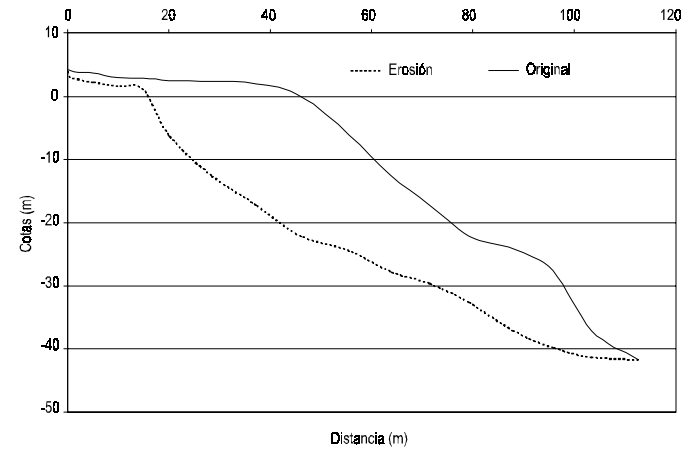
Figura 19. Sección detallada del perfil costero, mostrando el área de la playa erosionada, incluyendo el deslizamiento y la erosión por oleaje de tormenta.
Figure 19. Detailed section of the coastal profile, showing the eroded area of the beach, including the slump and erosion due to storm waves.

Figure 19 shows the most-detailed section of the beach and bathymetric profile before and after the erosive event, taking
